Visita Guiada, miércoles 01 de octubre de 2008-09-28  
Responsables: Profa. Hilda Torres y Profa. Yuraima Martín

## BARRIO CATUCHE, LA PASTORA, CARACAS – VENEZUELA

## SEMANA INTERNACIONAL DE INVESTIGACIÓN

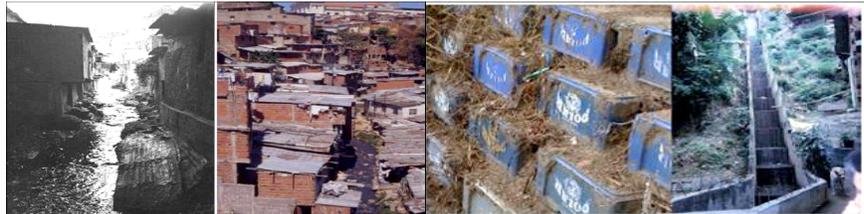
- Trabajos de limpieza del canal y sus riberas (deforestación, botes de basura, etc.)
- Sistema de control de crecientes; dispositivo metálico empotrado, colocado en la quebrada a la altura del sector El Bosque, denominado "caramera", destinado a retener capa vegetal y otros materiales arrastrados por crecientes

- Torrenteras de alivio de aguas de lluvias contaminadas, provenientes de áreas ubicadas en la calle La

Toma. Se construyeron dos en el sector El Bosque y se hizo el levantamiento y proyecto para la torrentera del sector boca de desecho en el Camino Real de Los Españoles. En el proceso de construcción de esta obra la calle La Toma sufrió un derrumbe, para lo cual se construyó un muro de contención utilizando como material constructivo "gaveras de cerveza", las cuáles fueron donadas por una empresa cervecera del país, debido a la falta de recursos inmediatos

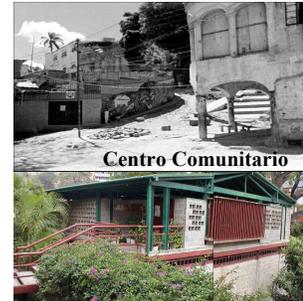
El sector La Quinta se encuentra ubicado en el punto medio del barrio Catuche. El uso de materiales y diseño del cerramiento del Centro Comunitario, estableció una relación de transparencia con el exterior diferente a la de los niveles inferiores; la sensación en este caso es la de estar, suspendido, en el corazón del barrio, donde por la abertura de los planos se escuchan los sonidos del barrio y se puede registrar visualmente todo lo que ocurría en los alrededores.

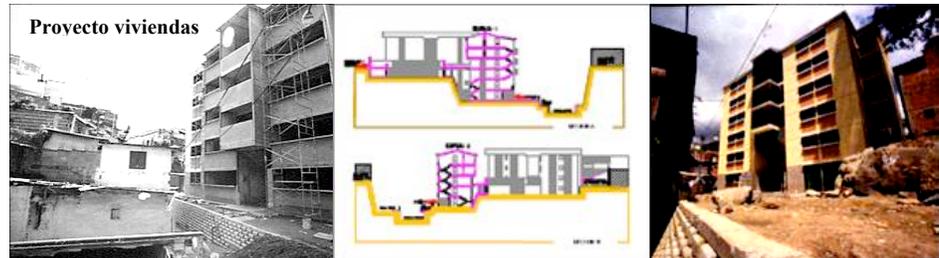
Se localiza en el tramo comprendido entre el puente Carlos III y la esquina pastoreña de Rejas, en el denominado sector "Portillo". Este era uno de los que

presentaba mayores riesgos a lo largo de todo el cañón de la quebrada Catuche, por estar asentado en el tramo más angosto del valle de la quebrada, donde se producía un efecto de "tapón" al reducirse la sección del cauce debajo del Puente Carlos III, al ancho de 7m y altura de 5m aproximadamente. A escasos metros de esta estructura se yacía construida una vivienda. Es importante acotar que este espacio, fue históricamente utilizado por los vecinos del sector. En él celebraban fiestas, hacían deporte, jugaban los niños, era vigilado y cuidado por los pobladores, sin embargo, nunca fue invadido. Ellos acotan

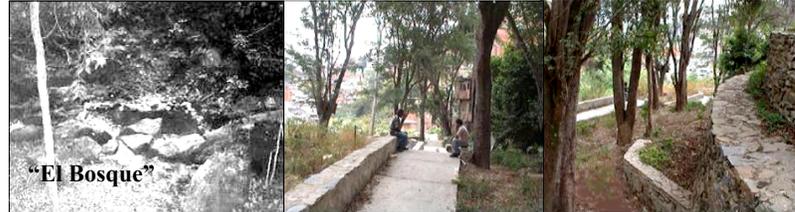
Esta intervención se produjo sobre un espacio abierto de grandes proporciones en la vertiente sur del Ávila, en un lugar de singulares características en el cual se producía la transición entre el barrio Catuche y un parque comunal existente desde el año 1975, denominado parque La Toma. La permanencia en el tiempo de este espacio y su frecuente uso por parte de los vecinos, puso de manifiesto la tradición de espacio recreacional que por excelencia poseía este lugar. El equipo profesional del Consorcio Catuche asignó a uno de sus miembros especialistas en arquitectura paisajista para el desarrollo del proyecto, según tipo y usos de la vegetación existente, efectos visuales, tratamiento de superficies y taludes.
