EVALUACIÓN DE EFICIENCIA ENERGÉTICA EN VIVIENDAS. DOS CASOS DE ESTUDIO EN LAS SIERRAS DE CÓRDOBA, ARGENTINA

Angiolini, Silvina / Bracco, Marta / Sánchez, Gabriela / Jeréz, Lisardo / Ávalos, Pablo / Pacharoni, Ana / Gatani, Mariana
Facultad de Arquitectura, Urbanismo y Diseño, Universidad Nacional de Córdoba,
Córdoba, Argentina
silvinaangiolini@hotmail.com

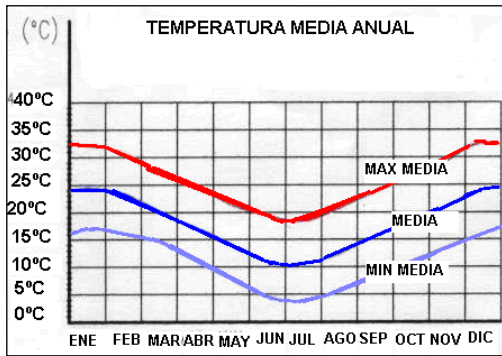
Fig. 2 y
3: Curvas
de

temperatura y Radiación

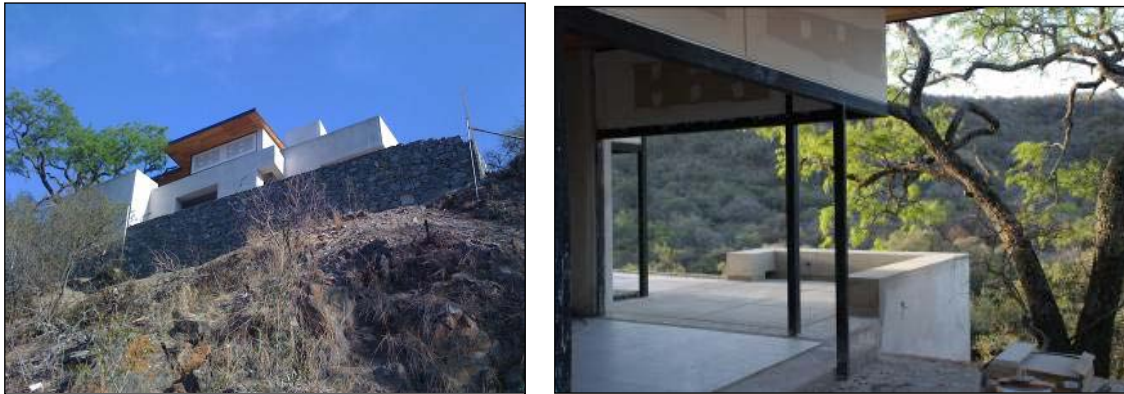
Fig. 4 y 5: implantación de la vivienda en el sitio.

La posición y la morfología de la misma se definen dando prioridad a las visuales naturales existentes hacia la montaña y el río, coincidiendo las mismas con la mejor orientación: norte. De esta forma se busca aprovechar los recursos naturales para su acondicionamiento energético.

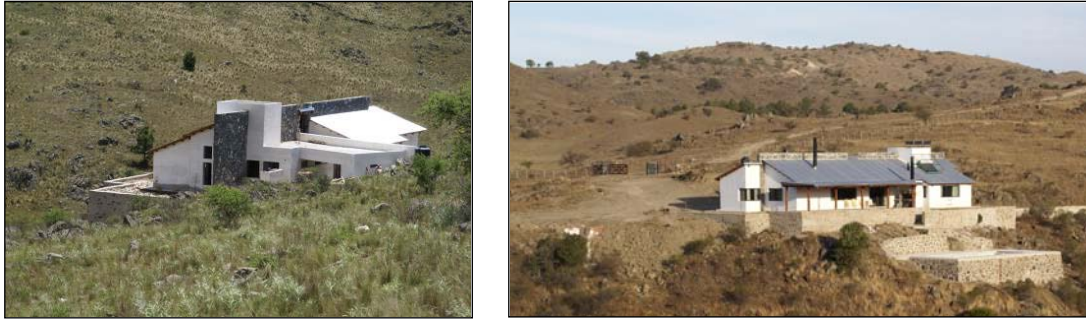
Fig. 13: Implantación de la vivienda en el sitio.

Implantación en el sitio: El partido adoptado es una tipología desarrollada linealmente, en el sentido noreste- suroeste, estructurada a partir de un muro de piedra interior y exterior, paralelo a la cadena montañosa de las Altas Cumbres con un quiebre que dialoga con la Quebrada del Condorito. Este muro de piedra atraviesa la vivienda, como columna vertebral a lo largo de la misma, sobresaliendo en todos sus extremos y mimetizándose con el paisaje natural.

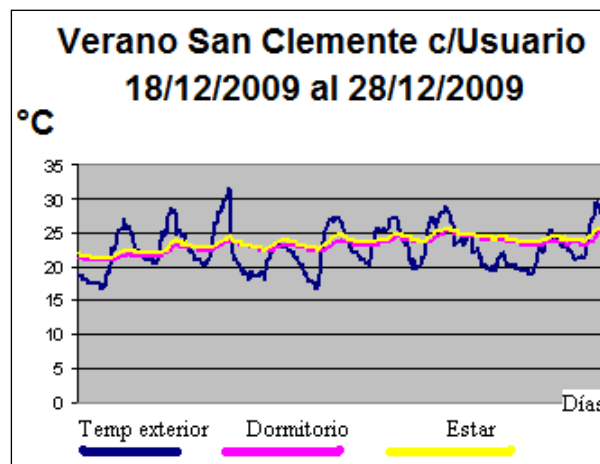
Fig.19 medición de temperaturas en el período de verano con usuario

En verano, (Fig.19) se muestran los resultados de temperatura. Se evidencia como se mantienen constantes las mismas tanto en el estar como el dormitorio con escasas variaciones diarias, dentro de los parámetros de confort, mientras en el exterior se registraban diferencias de 8 -9°C entre máximas y mínimas.
