**LOS JARDINES DE LA QUINTA DE ANAUCO: INVESTIGACIÓN,  
PROYECTO Y EJECUCIÓN**

Blondet, José

Facultad de Arquitectura y Urbanismo, Universidad Central de Venezuela, Caracas

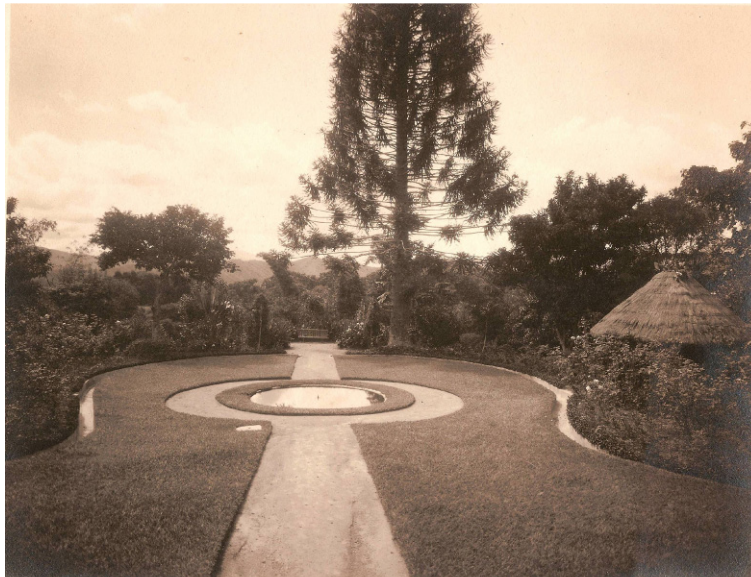
**Imagen 4.** Fotografía del jardín principal de la Quinta de Anauco (1892)  
Fuente: Archivo de la Quinta de Anauco, cortesía de Carlos F. Duarte.

Las primeras imágenes fotográficas de las que se dispone datan de 1892 (imagen 4), y evidencian una conformación distinta a la representada en los planos mencionados anteriormente. Podría tratarse de una transformación reciente, a juzgar por el incipiente estado de desarrollo de la mayoría de las especies que allí aparecen. Las imágenes muestran un jardín circular y concéntrico, organizado alrededor de un estanque también circular y central que pudo haberse mantenido del diseño anterior. Un camino central que sigue el eje compositivo lo divide en dos partes, y un par de *Cupressus sempervirens* (ciprés) refuerzan el eje de simetría y sirven de remate del conjunto. El centro de los parterres estaba cubierto por césped y la vegetación arbustiva se encontraba dispuesta hacia los bordes.

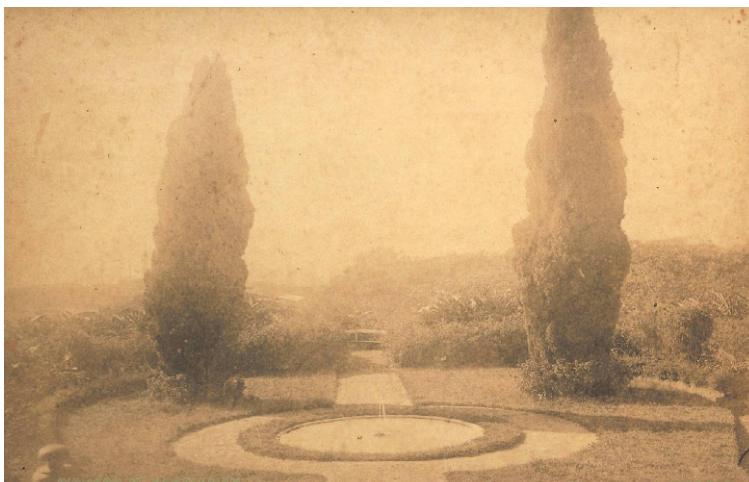
**Imagen 5.** Fotografía del jardín principal de la Quinta de Anauco (circa 1920)  
Fuente: Archivo de la Quinta de Anauco, cortesía de Carlos F. Duarte

Otra fotografía tomada alrededor de 1920, tomada casi 30 años después que la anterior, evidencia que la estructura circular del jardín principal se había mantenido durante todo ese tiempo (imagen 5). La vegetación arbustiva aparece dispuesta de la misma manera pero mucho más desarrollada, y en lugar de los dos *Cupressus sempervirens* (ciprés) que antes reforzaban el eje principal aparece ahora una sola *Araucaria heterophylla* (araucaria).

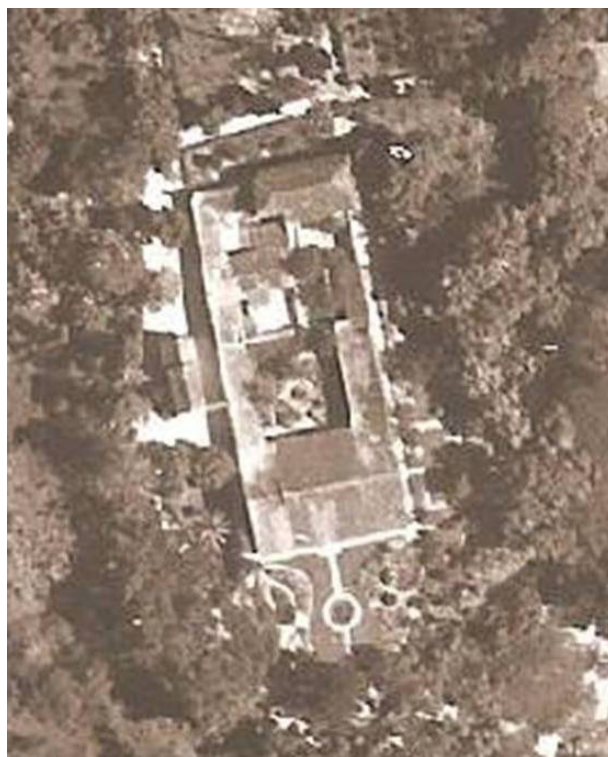
**Imagen 6.** La Quinta de Anauco en aerofotografía de Caracas (1936)  
Fuente: Fototeca del Servicio Autónomo de Geografía y Cartografía Nacional

Esa estructura es la misma registrada en la fotografía aérea de 1936 (imagen 6), y que debió mantenerse hasta 1958, cuando la familia Eraso donó la propiedad al estado venezolano. El Ministerio de Obras Públicas comenzó su necesaria restauración para abrirla finalmente al público, convertida en Museo de Arte Colonial, el 12 de octubre de 1961.

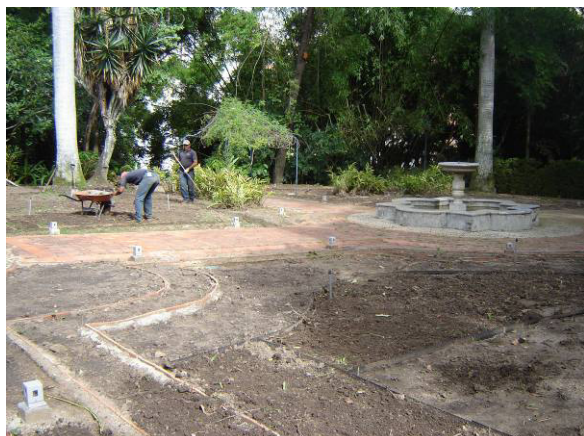
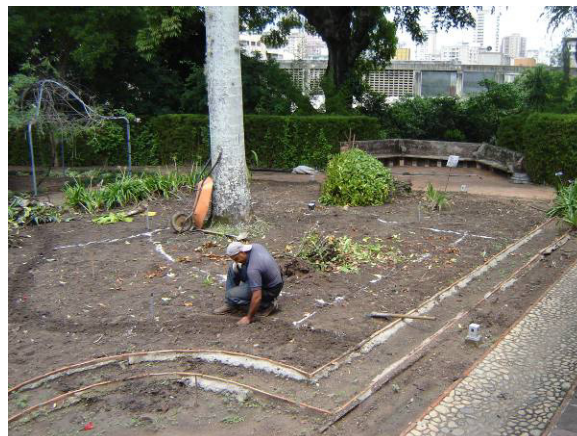
**Imagen 11.** Proceso de instalación del jardín principal de la Quinta de Anauco (2008)  
Fuente: Fotografía del autor

**Imagen 12.** Proceso de instalación del jardín principal de la Quinta de Anauco (2008)  
Fuente: Fotografía del autor

En 2007 surgió algo inesperado. La empresa Diageo organizó en Caracas la presentación de un reconocido cantante internacional, y los recursos obtenidos en el evento fueron entregados al museo para la recuperación de los jardines. Ese extraordinario aporte significó un avance importante en la ejecución del proyecto y ameritó el diseño de una estrategia para definir cuáles eran los trabajos más urgentes y necesarios, y que aportaran mayores beneficios para el jardín. Para el mes de julio de 2008 ya se había ejecutado las obras de infraestructura requeridas (instalación del sistema de riego automatizado y el sistema de iluminación, incluyendo la sustitución de todas las tuberías, tableros, cableado, etc. y la adquisición de las luminarias adecuadas), y se había sembrado el jardín principal (imágenes 11, 12, 13 y 14).

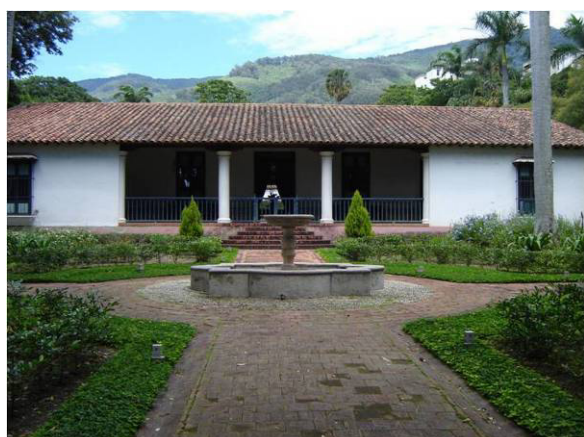
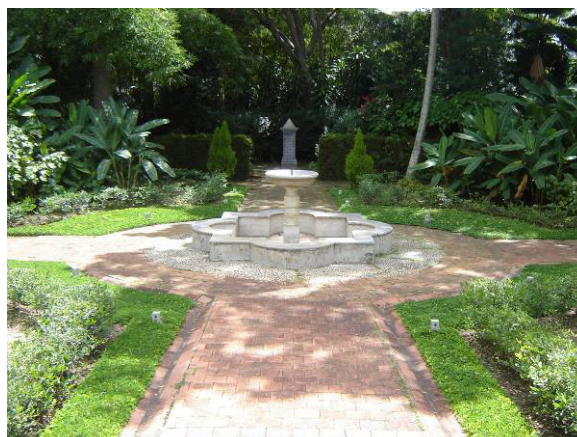
**Imagen 13.** Vista del jardín principal de la Quinta de Anauco (2009)  
Fuente: Fotografía del autor

**Imagen 14.** Vista del jardín principal de la Quinta de Anauco (2009)  
Fuente: Fotografía del autor
